12. ARCHITECTONISCHE EIGENAARDIGHEDEN.

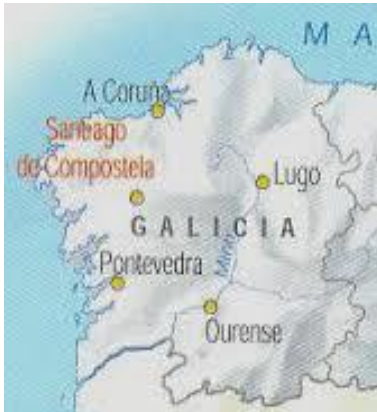
Leigroeve

Het type lei Samaca 55 met hieraan gekoppelde maat van 20 x 35 x 0,5 cm zal worden gebruikt op ons dak. Samaca staat voor Santa Maria. De lei voor de Sint

Christoforuskerk wordt gedolven in de Juanita groeve. Deze is gelegen in het gehucht Los Molinos te Carballeda de Valdeorras in de Spaanse provincie Orense. Deze groeve wordt reeds ontgonnen sinds eind jaren 1960 en is een van de grootste groeves van de streek, zowel qua productievolume als qua uitzonderlijke reserves. Het ontginningsfront van meer dan 100 m hoog zet zich door in de berg over verschillende kilometers, genoeg om ontginningsreserves te waarborgen gedurende de aankomende decennia.
